Monitorización de las actuaciones para la recuperación del estado de conservación favorable del bosque en el TM de Alkiza

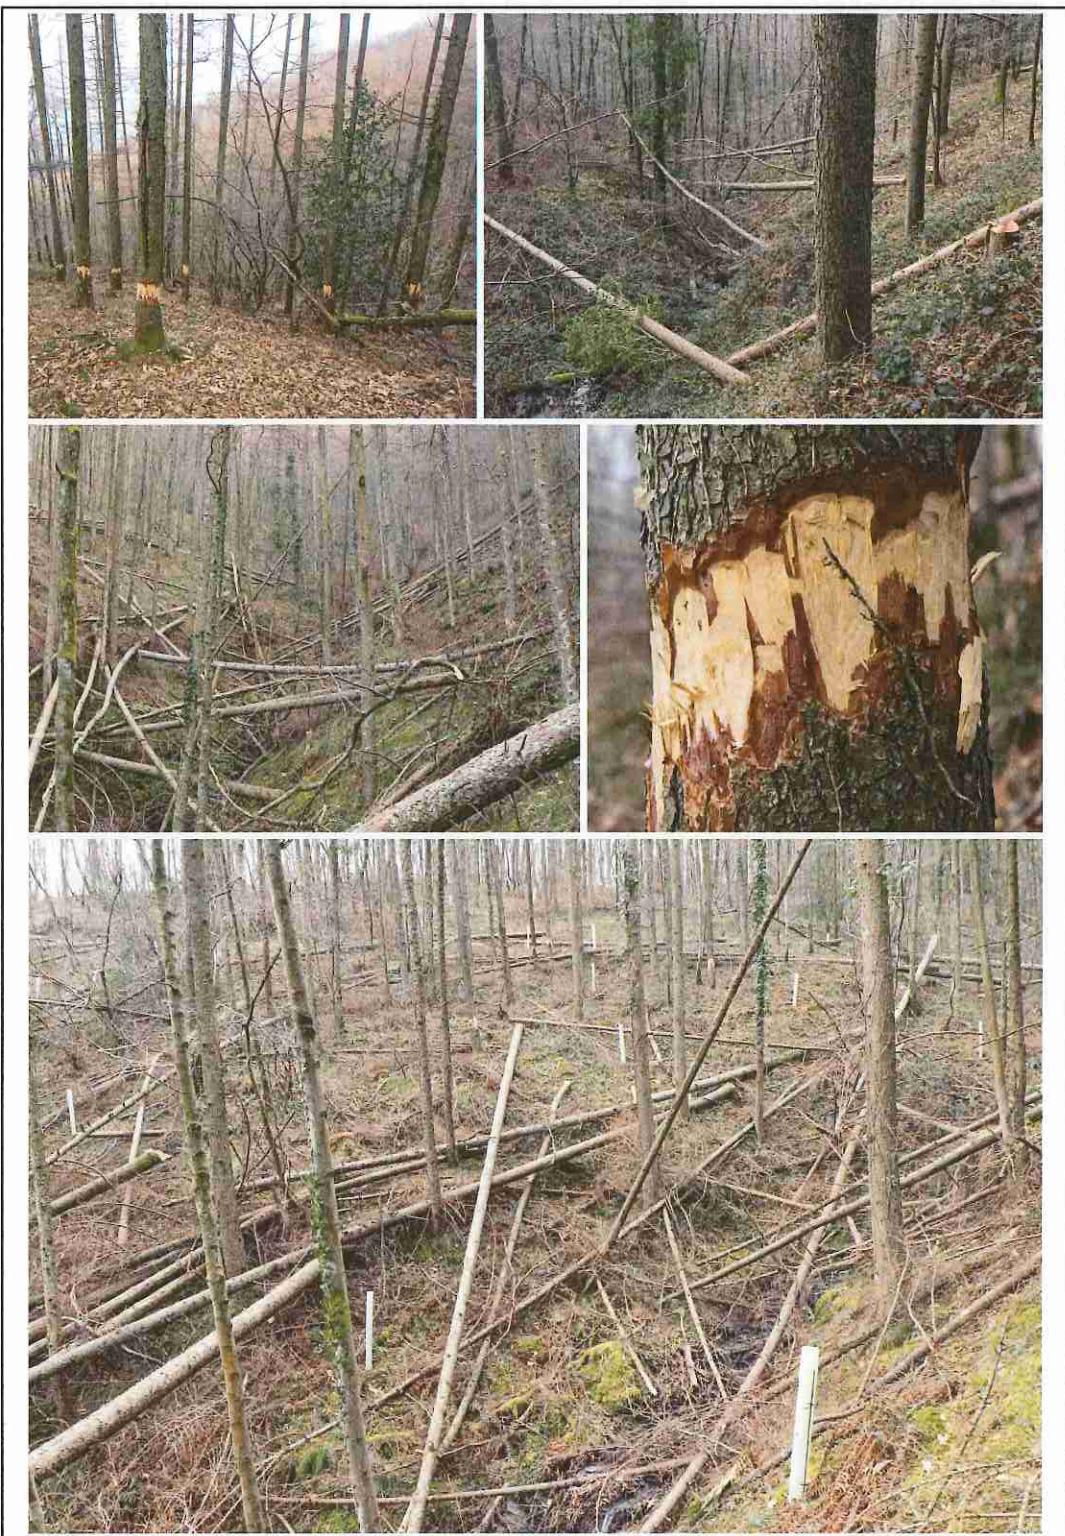
A lo largo del primer semestre de 2012 se completó la primera fase consistente en el aclarado de la mancha de alerce mediante el derribo de 110 árboles y el anillado de otros 105. Posteriormente, en los claros resultantes, se plantaron un centenar de plantones de varias especies (roble, cerezo, olmo, arce, abedul, aliso) (Figura 2).

Figura 2. Imágenes de la actuación realizada en la parcela 1/291. Se muestra la distribución de los árboles anillados y derribados, y de la planta incorporada (con protector Tubex de 120 cm con tutor de varilla corrugada).

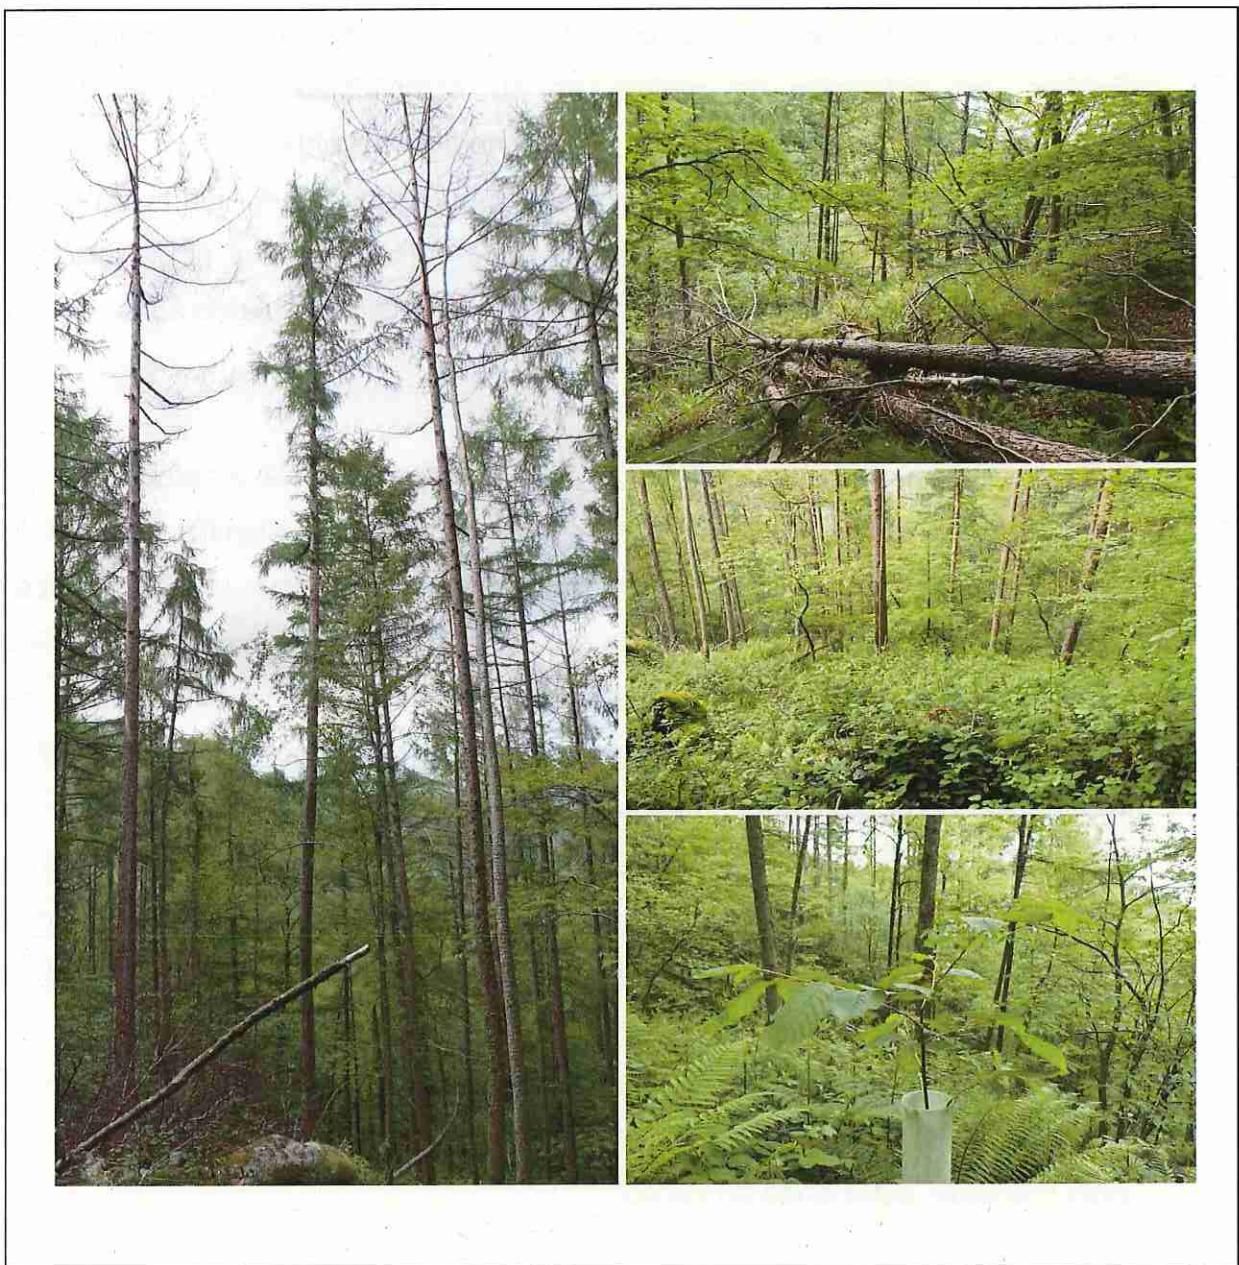
Transcurridos los dos primeros años, es posible afirmar que la evolución de los elementos estructurales incorporados se ajusta a los objetivos de mejora previstos. El incremento de madera muerta es significativo y se distribuye en distintas formas (en pie y caídos) y en distintos estados de pudrición (la mayor parte de los árboles derribados han superado la fase inicial de pudrición, ofreciendo una variada oferta de refugio a la fauna, actuando como reservorio de humedad y estabilizando el suelo).

Los árboles anillados se han ido debilitando paulatinamente hasta incorporarse definitivamente al conjunto de madera muerta durante el presente año. No se ha producido ningún derribo accidental de los alerces anillados, por lo que cabe señalar que el método empleado es eficaz para conseguir snags en esta especie.

Los claros creados en la actuación han favorecido el desarrollo de la vegetación incorporada y de los árboles jóvenes ya existentes (hayas, castaños).

Figura 3. Estado actual de la parcela 1/291. El anillado de parte de los árboles ha proporcionado heterogeneidad a la masa, tanto por la aparición de claros, como por el hecho de favorecer el desarrollo de un estrato en el nivel inferior del bosque formado por arbustos y árboles jóvenes. La plantación realizada ha prosperado ajustándose a los márgenes típicos de estas actuaciones, sustituyéndose las plantas malogradas en la primavera de 2013.

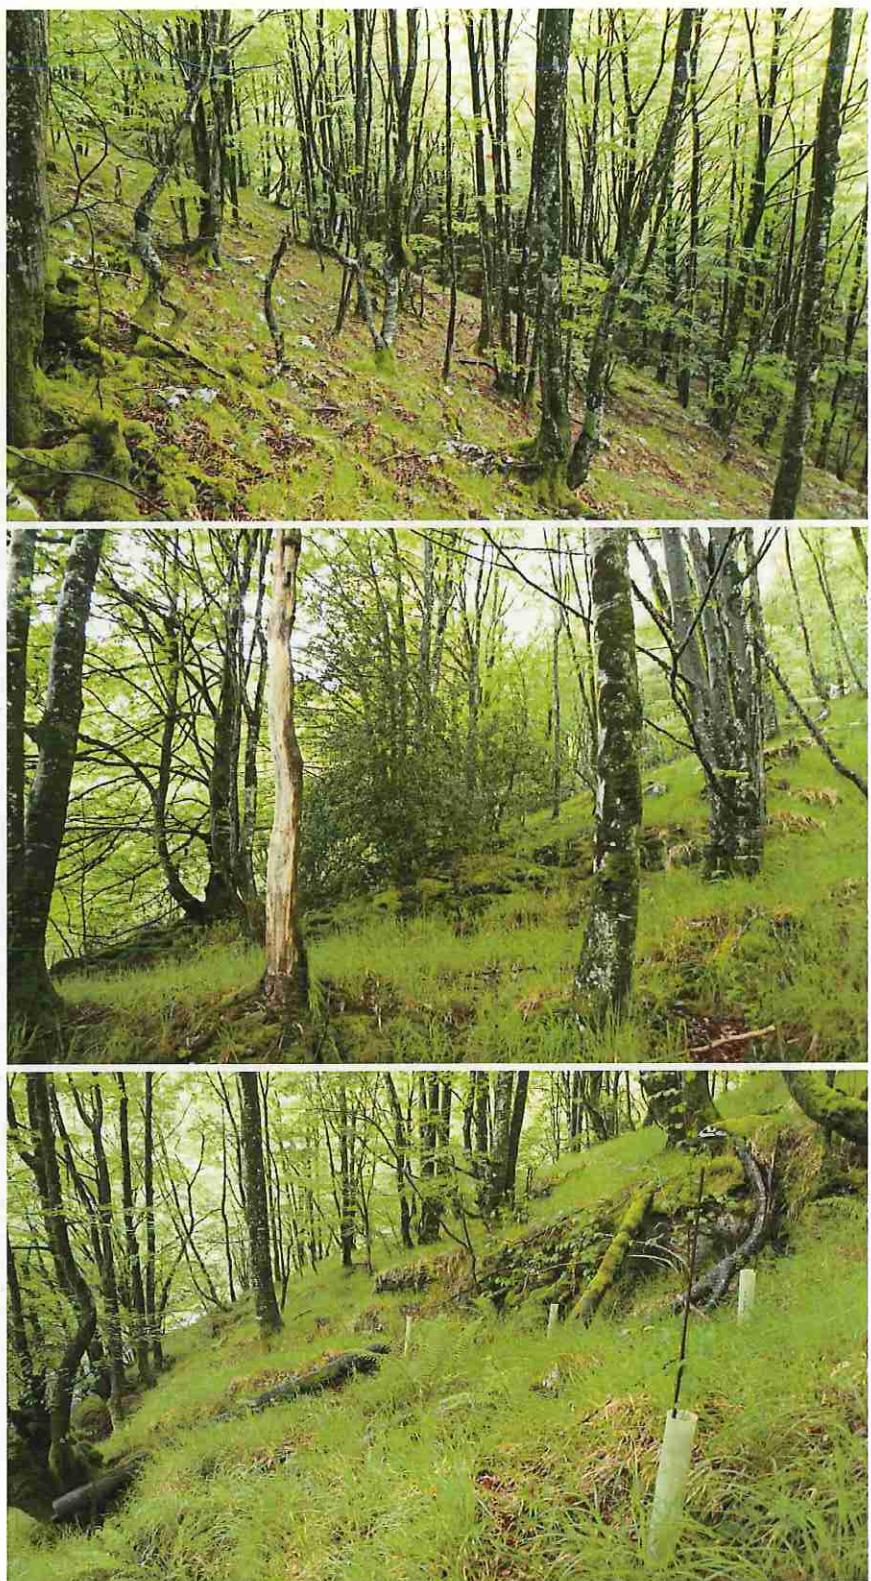
En cuanto a la parcela de hayedo 4/192 (Figura 4) se ha realizado una caracterización detallada de la estructura de la masa con la intención de diseñar una actuación de mejora de su complejidad estructural. Dicha actuación se desarrollará durante el período de junio-julio de 2014.

Figura 4. Estado actual de la parcela 4/192. El hayedo se caracteriza por presentar pies que corresponden mayoritariamente al intervalo de diámetro basal 15-25 cm y la presencia de árboles muertos y especies distintas al haya es anecdótica.

En la primavera de 2013 se enriqueció el estrato inferior del bosque con la plantación de un centenar de plantones de varias especies (roble, cerezo, olmo, arce, abedul, aliso), reponiéndose las plantas malogradas en la primavera de 2014.
